El Armonio de la Parroquia. Necesidad de reparación.

El Armonio existente en la Iglesia Parroquial "Nuestra Señora de la O" de Navas del Madroño es un instrumento de fabricación francesa de finales del siglo XIX, se le calcula una antigüedad entre 130 y 150 años. Muchos recordamos cuando

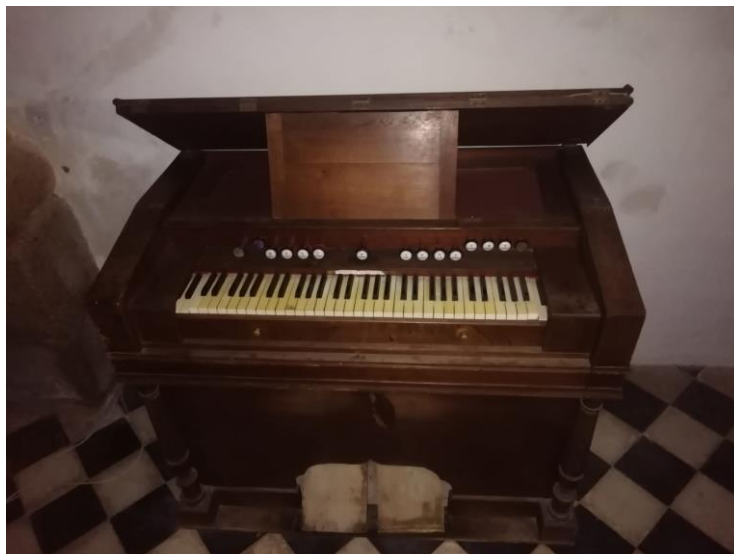
Actualmente, el Instrumento está algo deteriorado por el paso del tiempo y por la humedad del suelo. En su exterior, las partes bajas, de madera, están afectadas por la humedad y faltan algunas molduras ornamentales, una de las teclas de marfil está rota. En el interior, tiene muy deteriorado el fuelle, que ha sido reparado de forma poco afortunada y con materiales no adecuados, algunas lengüetas metálicas y válvulas y algunos resortes de palanca que no están o están rotos o desajustados. Además, todas las partes de tejido de fieltro que sirven de cierre en las válvulas son irre recuperables. Las partes de madera que forman la estructura sónica del instrumento están en buen estado.

Con el fin de tratar de recuperar el armonio Parroquial, hemos constituido una comisión abierta para intentar reunir el dinero suficiente para su reparación y se ha solicitado una valoración a un reparador de Badajoz que nos ha proporcionado la información del estado y de las necesidades: sustitución total del fuelle, maderas, pieles y tejidos, sustitución de las lengüetas, válvulas y resortes rotos, sustitución de todas las partes de fieltro y tejidos y reparación de los soportes y molduras ornamentales de madera exteriores. Por último, sustitución de la tecla de marfil rota y desmontar todas las piezas para su limpieza general y montaje de nuevo. No son materiales caros, pero exigen gran cantidad de tiempo, conocimientos y pericia.
