PLAN DIRECTOR DEL CASTILLO DE FUENTElsaZ (GUADALAJARA)

AUTOR:
YAMUR. ARQUITECTURA Y ARQUEOLOGÍA S.L.

PROMOTOR:
AYUNTAMIENTO DE FUENTElsaZ

FEBRERO DE 2025

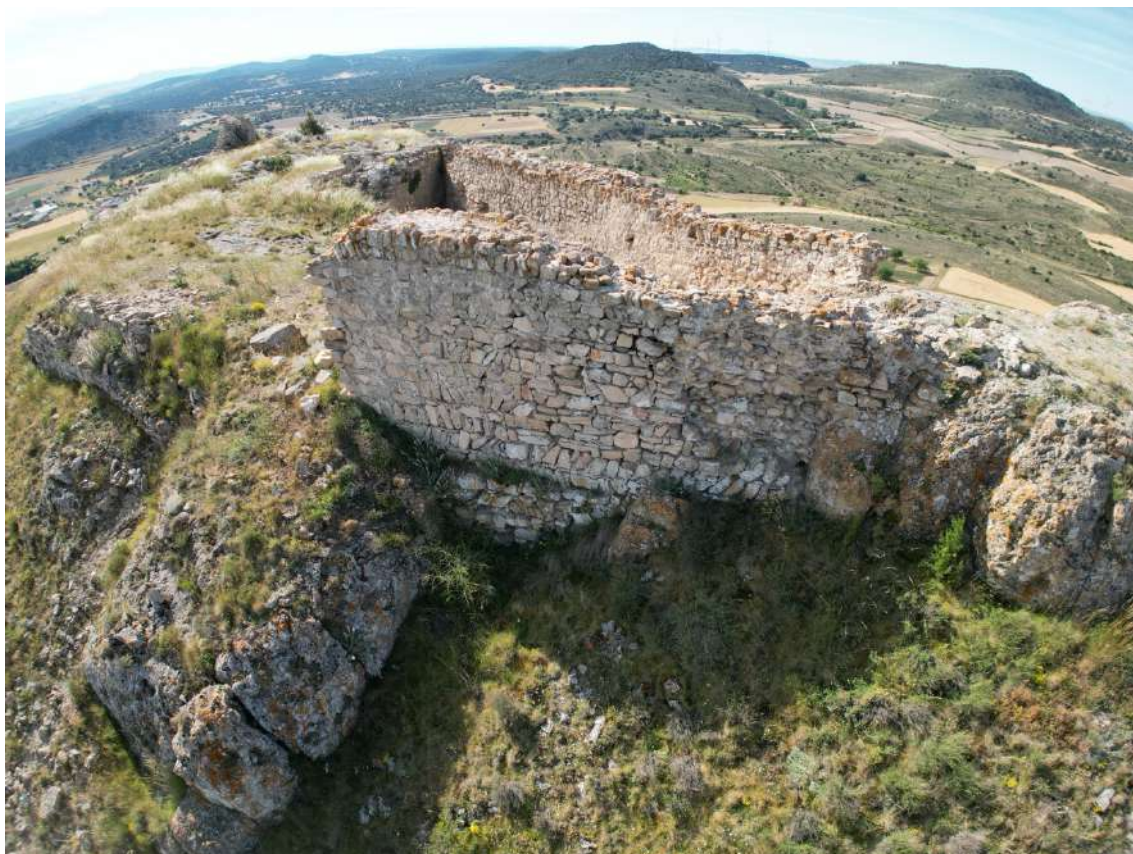
Lámina 32. Vista frontal del lienzo M4 apoyado sobre una zapata corrida.

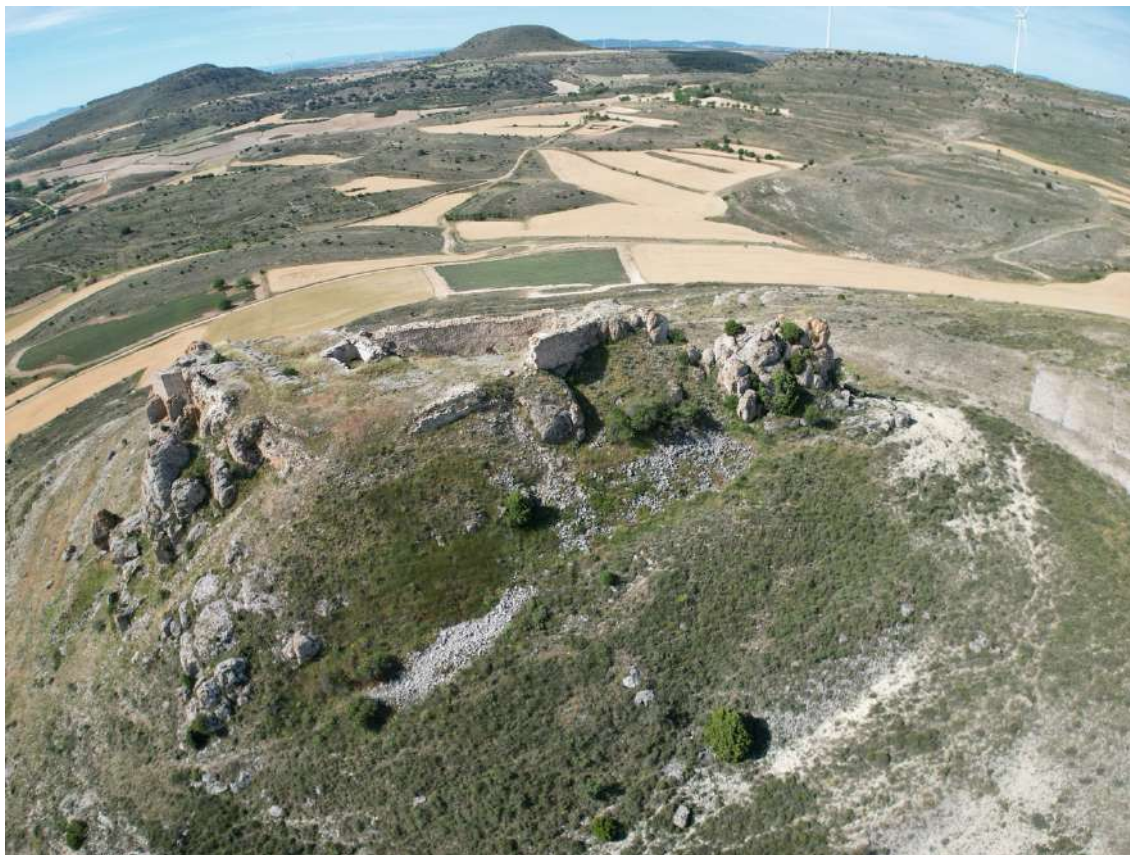
Lámina 33. Vista general de la ladera norte del castillo de Fuentelsaz, englobando los sectores L.N.1., L.N.2. y L.N.3.

- SECTOR L.N.2: Sector ladera norte media: Talud natural del terreno con abundante escombros de derrumbes. Superficie: 1.114 m².
- SECTOR L.N.3: Sector ladera norte baja: Talud natural del terreno con abundante escombros de derrumbes. Superficie: 783 m².

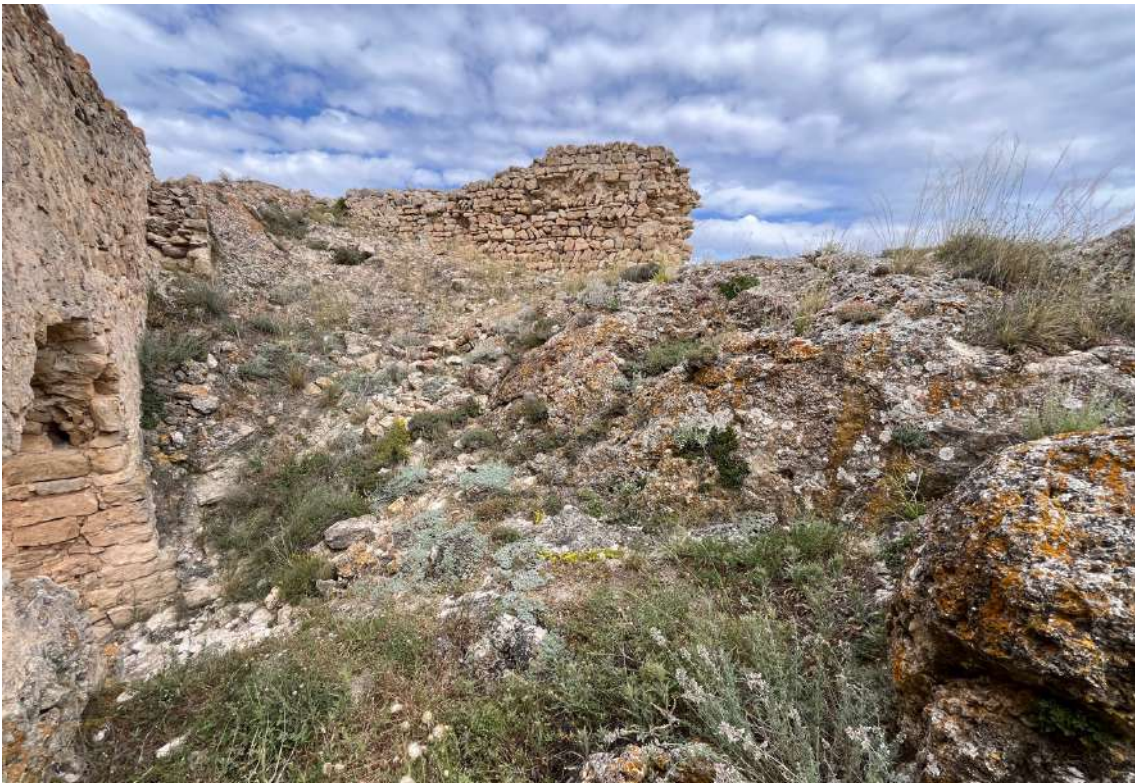
Lámina 35. Vista general del sector interior A.1.

- SECTOR A.1: Sector acceso bajo interior: Zona con fuerte desnivel y restos de material constructivo disperso. Superficie: 33 m².

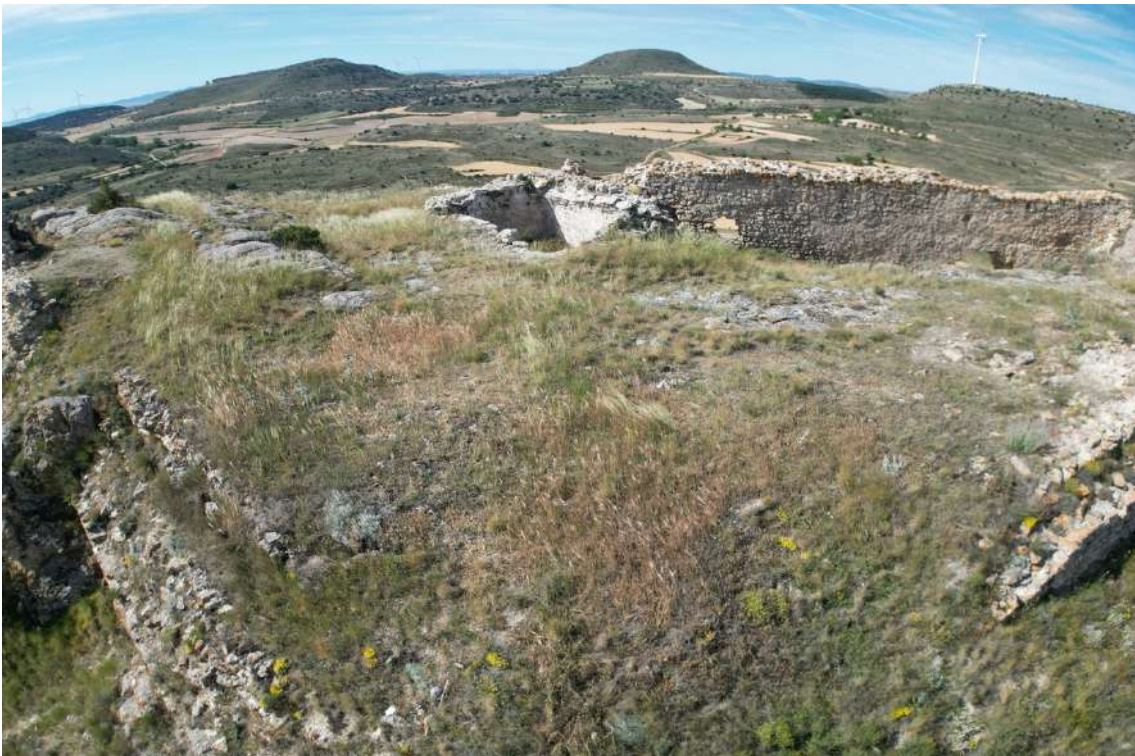
Lámina 37. Vista general del sector interior C.N.

- SECTOR C.N: Sector cima norte: Zona amesetada con afloramiento de roca. Superficie: 170 m².

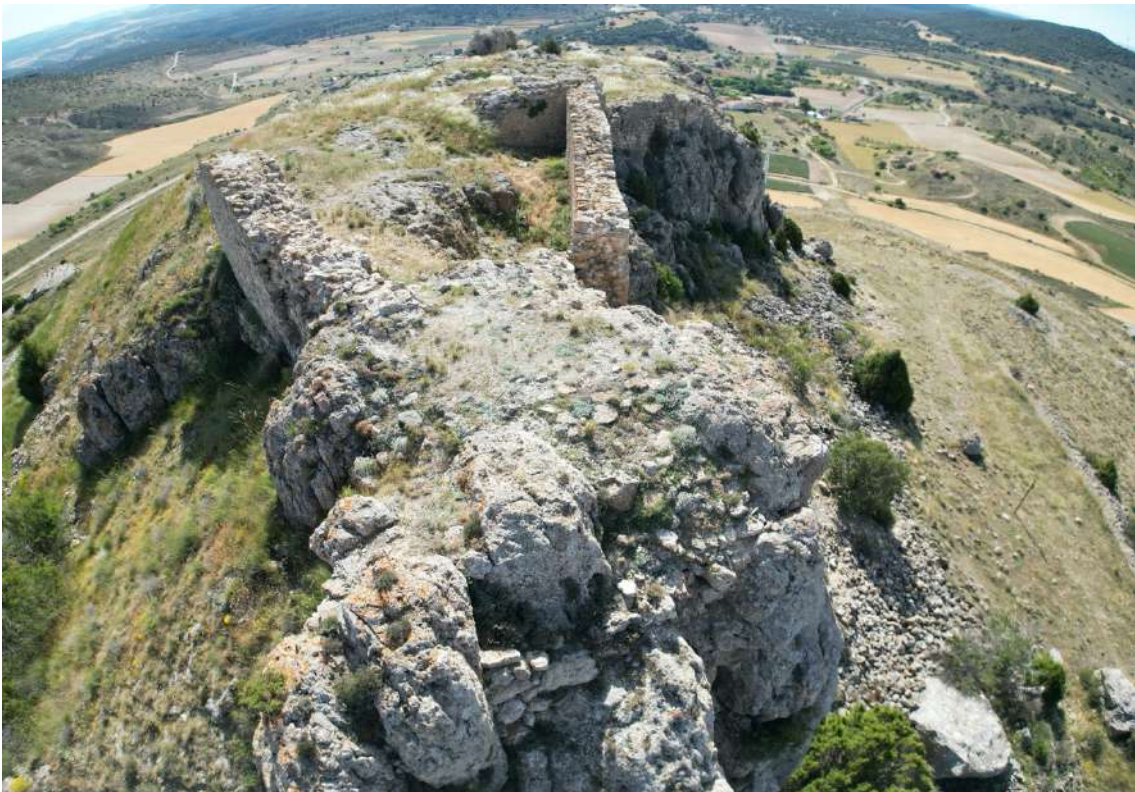
Lámina 39. Vista general del sector interior C.O.

- SECTOR C.O.: Sector cima oeste: Zona amesetada con afloramiento de roca. Superficie: 46 m².

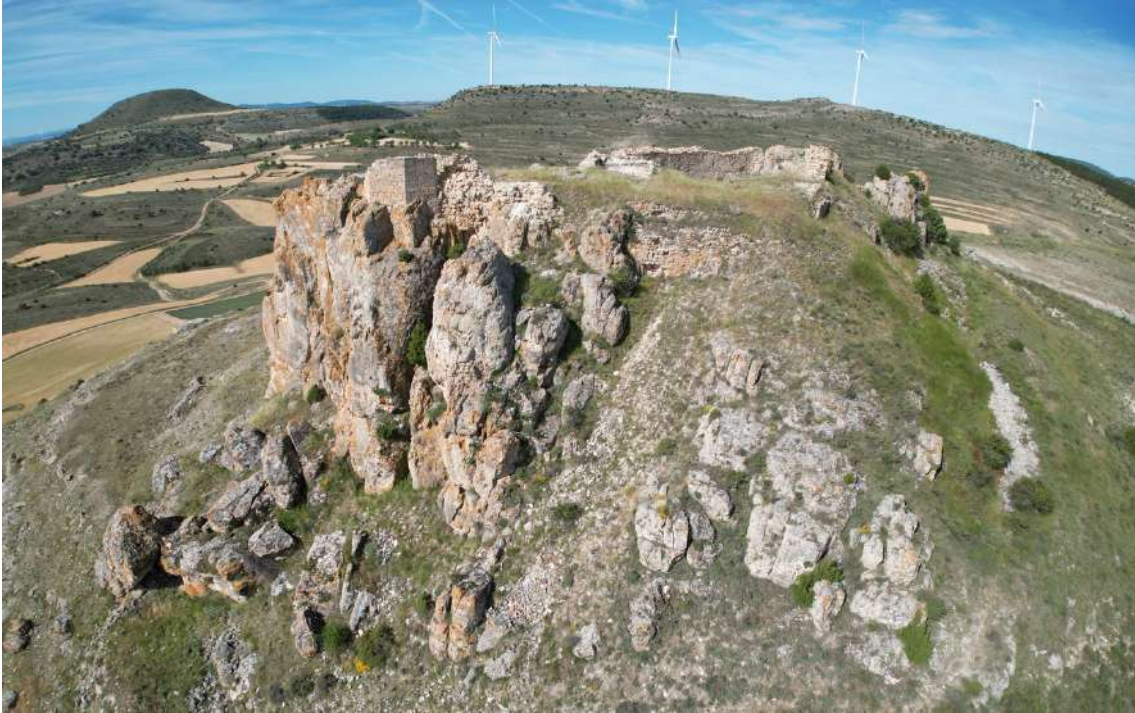
Lámina 40. Vista general del sector barranco B.1.

- SECTOR B.1.: Barranco norte: Superficie: 108 m².

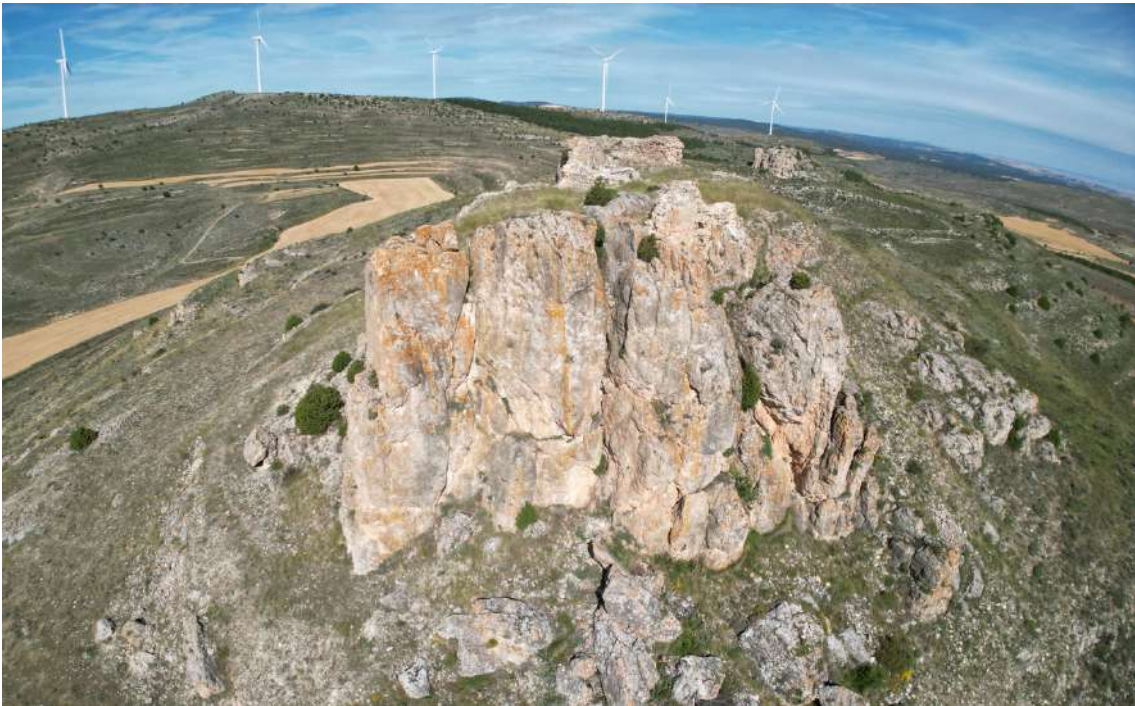
Lámina 41. Vista general del sector barranco B.2.

- SECTOR B.2.: Barranco-grieta este: Superficie: 10 m².

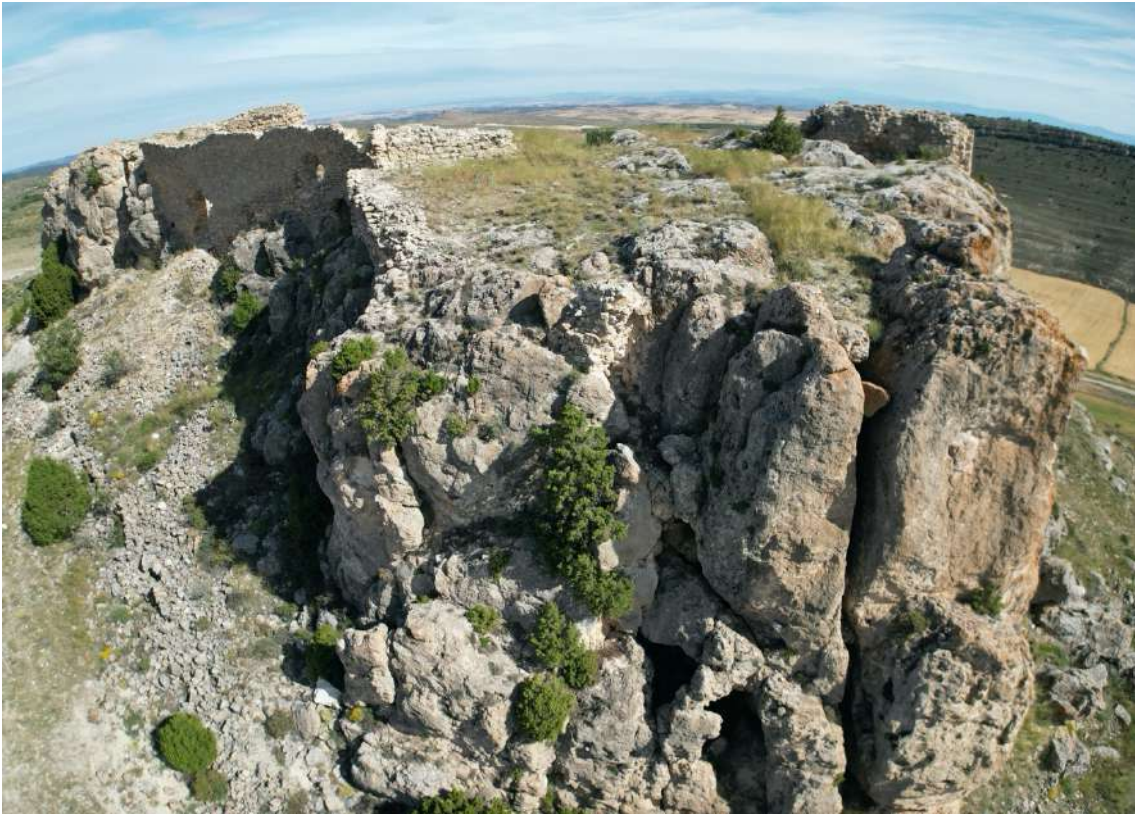
Lámina 42. Vista general del sector barranco B.3.

- SECTOR B.3: Barranco-grieta sur: Superficie: 10 m².

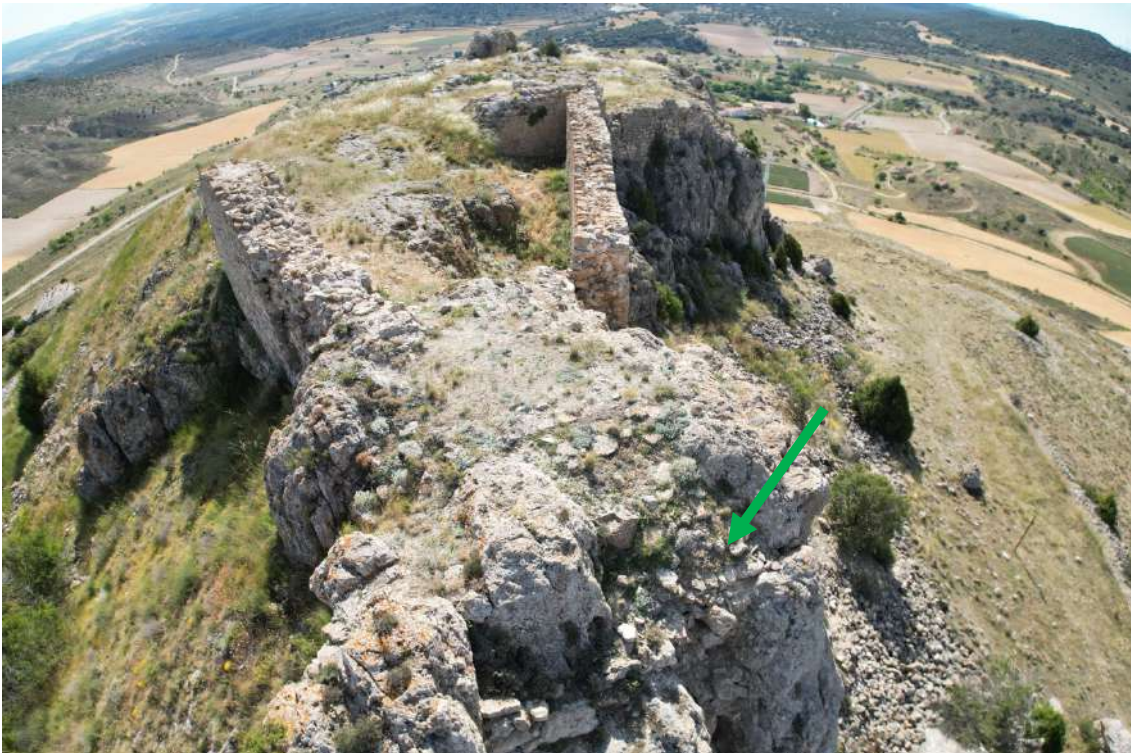
Lámina 47. Situación del lienzo M.3.2.

- M.3.2. Resto de muro entre rocas, situado en el espolón oeste. Longitud: 1,62 m; anchura: 0,48 m.

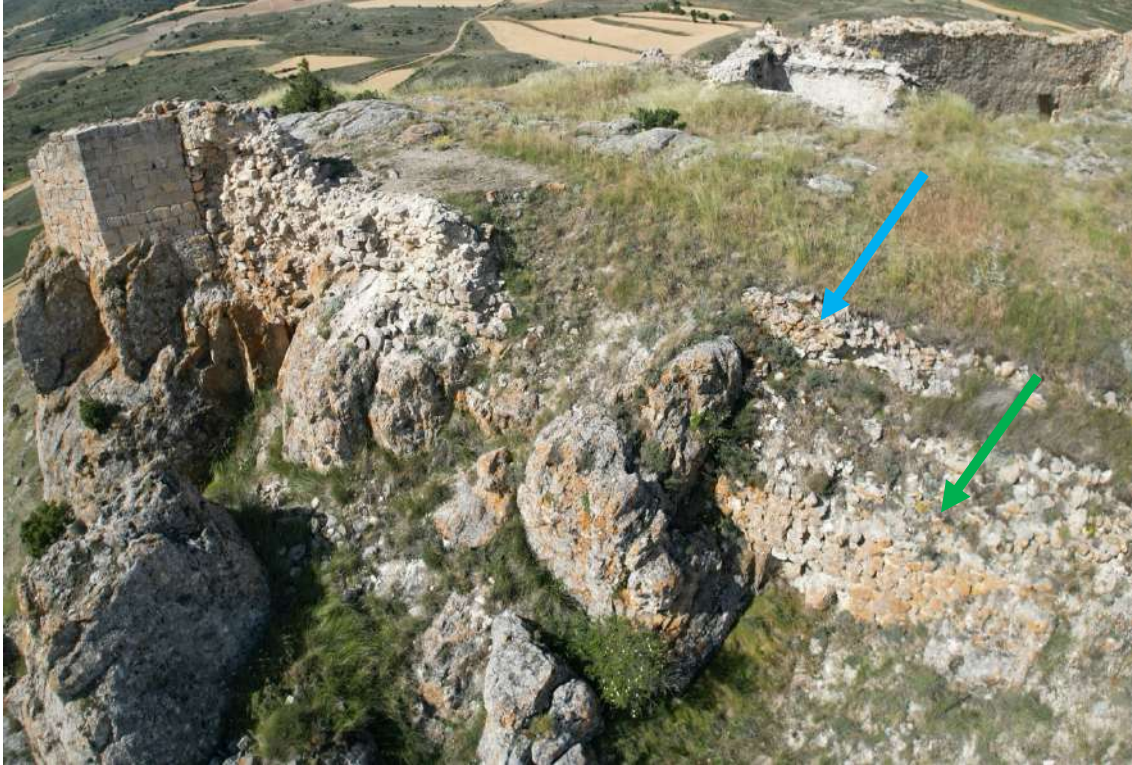
Lámina 50. Vista desde el norte de los lienzos M.6.1. (azul) y M.6.2. (verde).

- M.6.1. Resto de muro de mampostería en el frente noreste, poco emergente. Longitud: 7,22 m; anchura: 1,01 m.
- M.6.2. Resto de muro mampostería en el frente noreste, paralelo a M.6.1. Longitud: 6,02 m; anchura: 1,26 m.

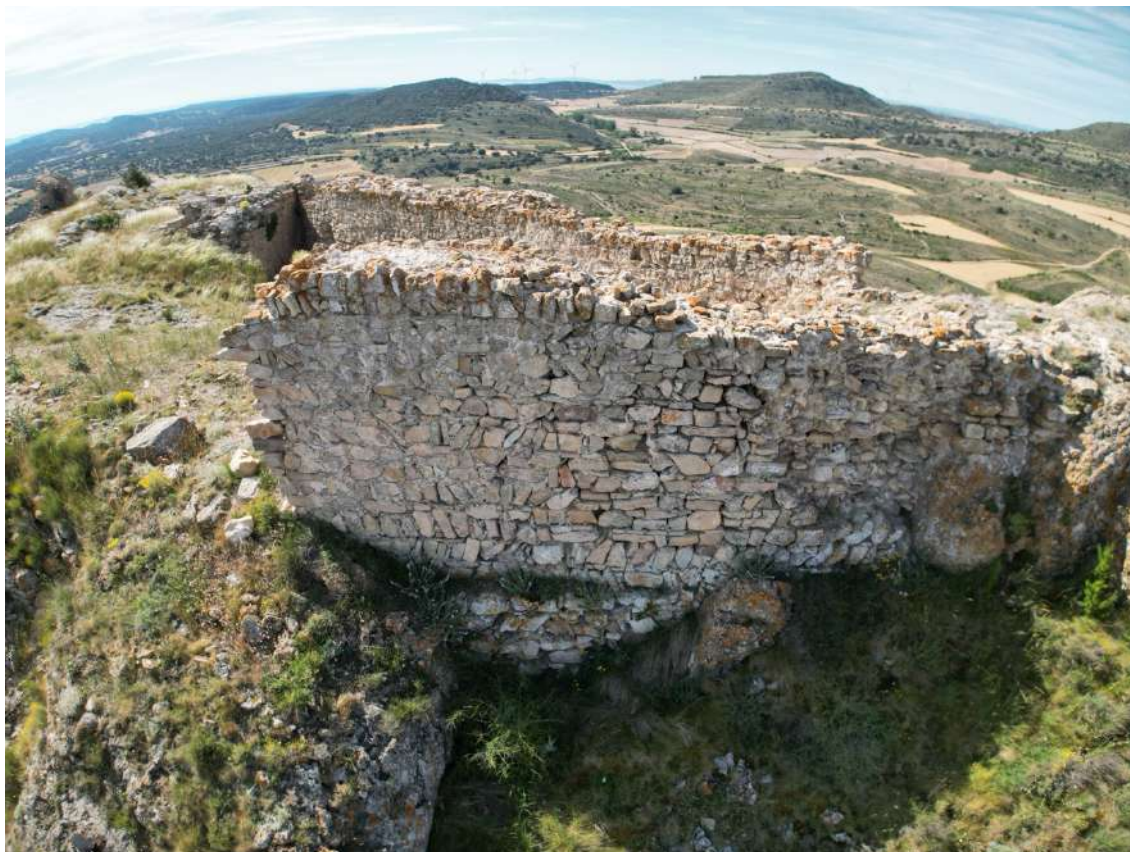
5.- Sillarejo irregular en hiladas. SI-1

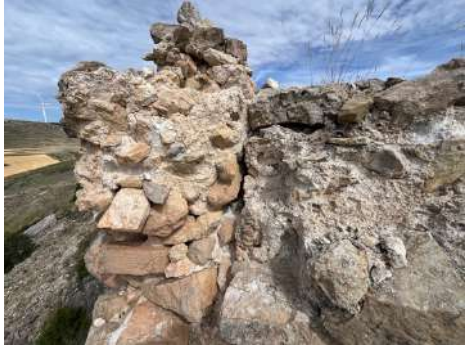
<p>PA 2: Pérdida generalizada de las piezas que forman las hojas exteriores de las fábricas de mampostería y sillarejo. De este modo, queda desprotegido uno de los puntos más débiles de esas estructuras, quedando en ocasiones el núcleo de calicanto al descubierto.</p>

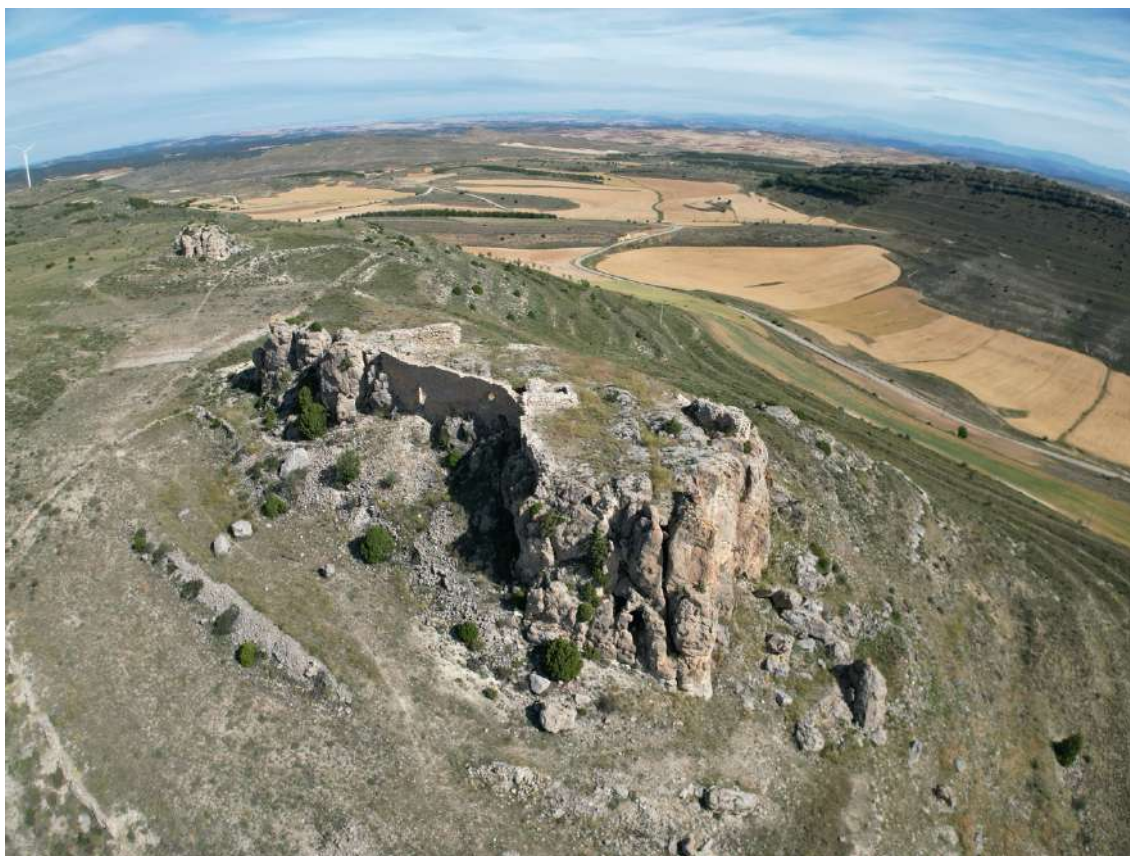
Lámina 56. Vista general del castillo desde el sur donde se aprecia la gran cantidad de material constructivo disperso por las laderas del cerro, especialmente junto al acceso principal.

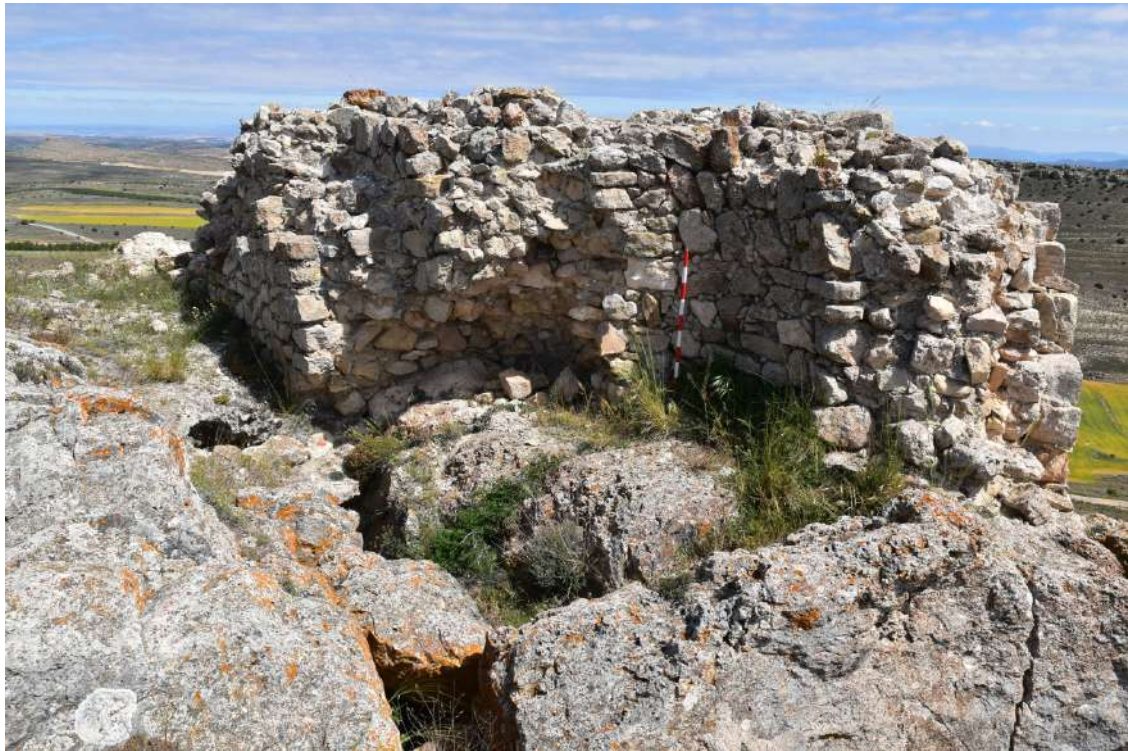
Lámina 74. Vista de la torre pentagonal por el interior, con obra de mampostería. En primer plano aparece la gran grieta vertical que hemos denominado sector B.2.

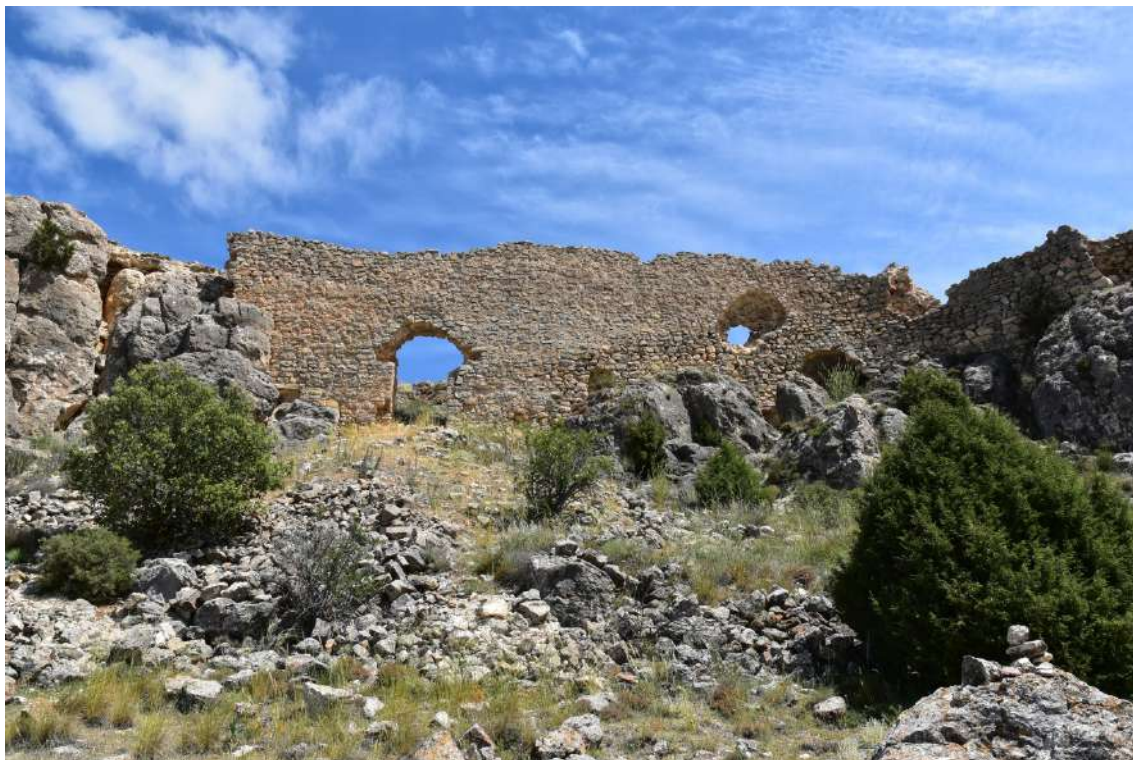
Lámina 76. Vista general de la estructura M2, por el exterior del castillo. Imagen de junio 2024.

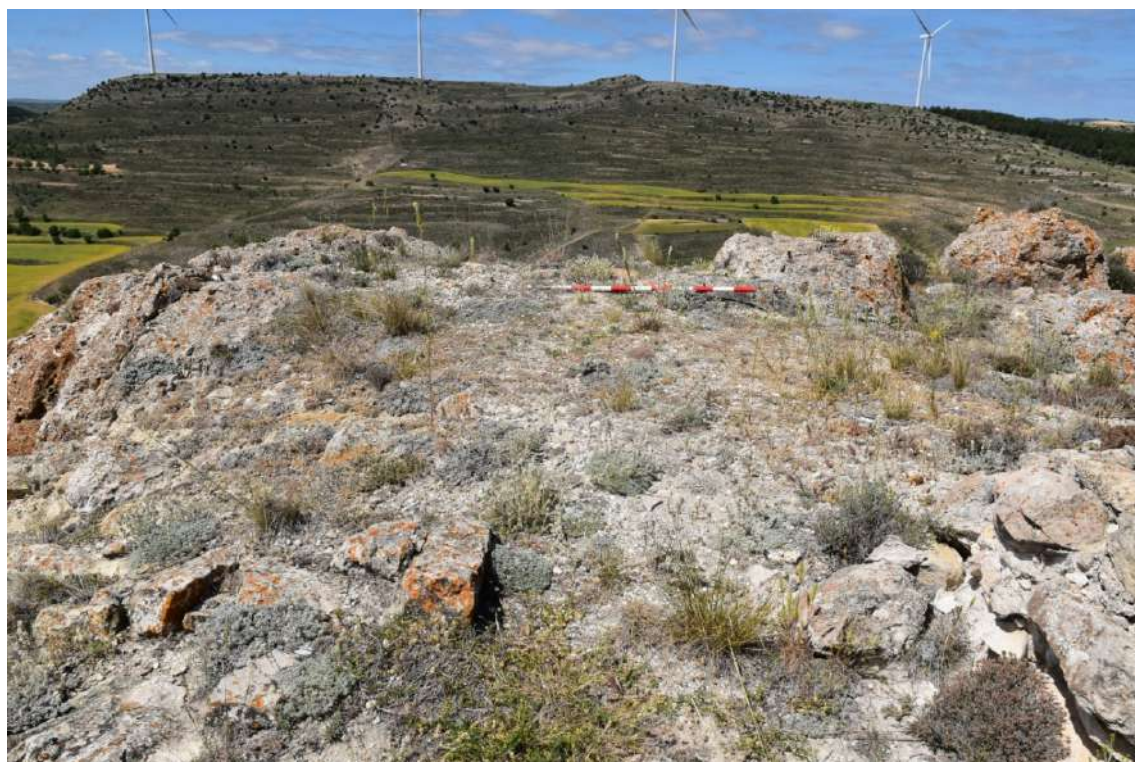
Lámina 79. Vista de la superficie del extremo occidental del castillo, con restos de M.3.2. en el borde sobre del farallón rocoso.

El recinto del castillo cerraba por el oeste, asentándose en un pequeño escarpe rocoso vertical. En este punto quizá hubo una torre, cuestión que sería la más adecuada desde el punto de vista defensivo. Entre las grietas del afloramiento rocoso, se distinguen restos de cimentaciones de mampostería, que se reparten en varios puntos. En la parte más hacia el oeste, parece dibujarse un frente de un alzado, que correspondería con el alzado principal de una supuesta torre (M3.2). Pero hay otro punto (M3.1), en el contacto con M2 y M8, que es más difícil de identificar. En este caso se encuentra casi cubiertos, y sólo se aprecia en el testero alguna alineación poco definida. Por último, se distingue un muro menor, paralelo a M.3.2, pero a una cota superior, que apenas es visible en la superficie.

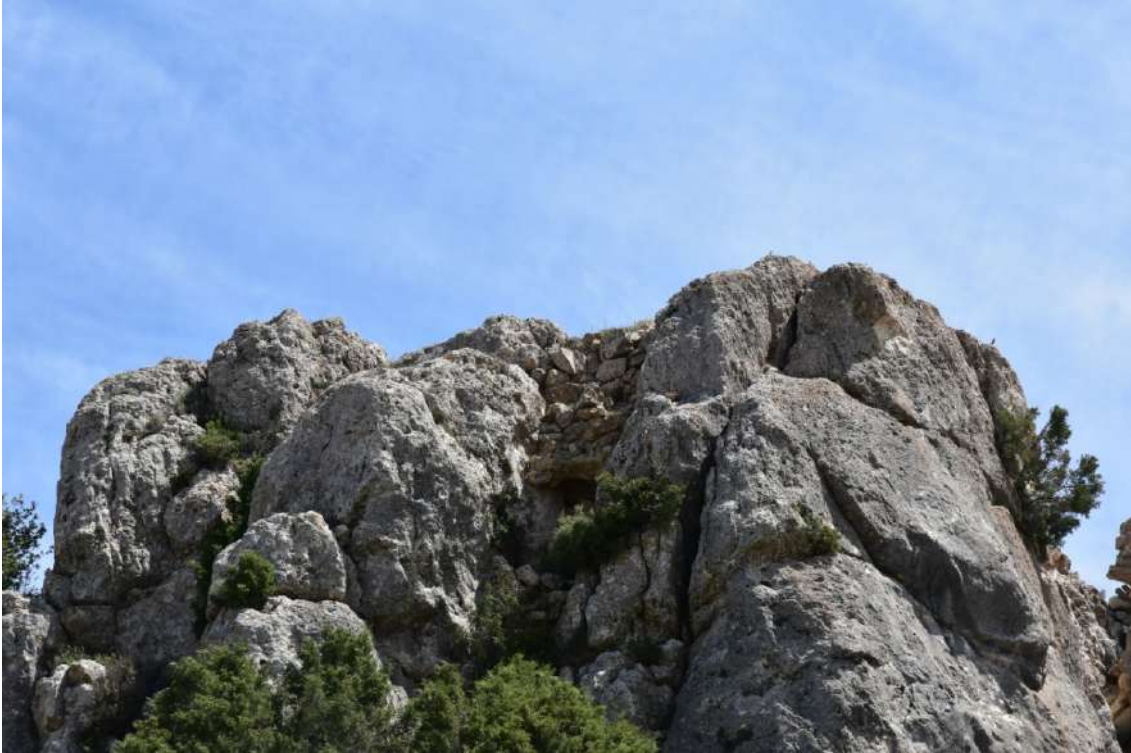
Lámina 80. Vista de la misma cimentación de la imagen anterior (M.3.2), por el exterior del castillo.

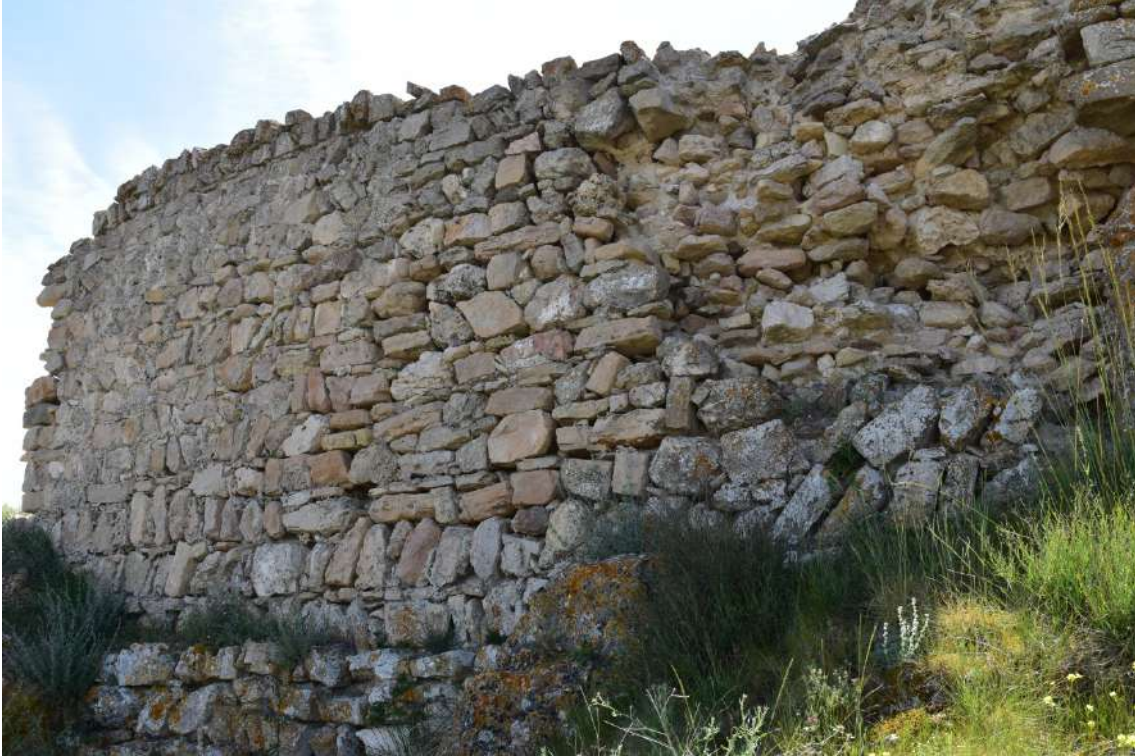
Lámina 82. Alzado exterior de M.4. Imagen de junio de 2024.

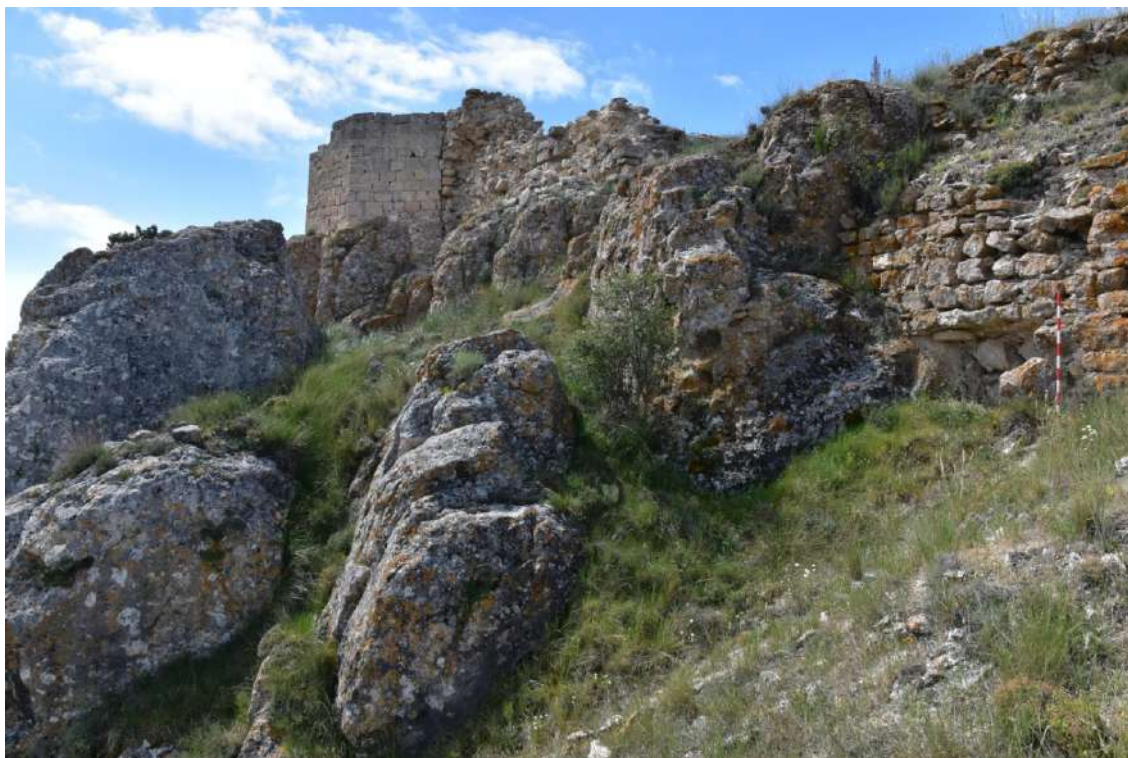
Lámina 86. Vista general de las estructuras M6 y M7, al fondo la torre pentagonal (T.1)

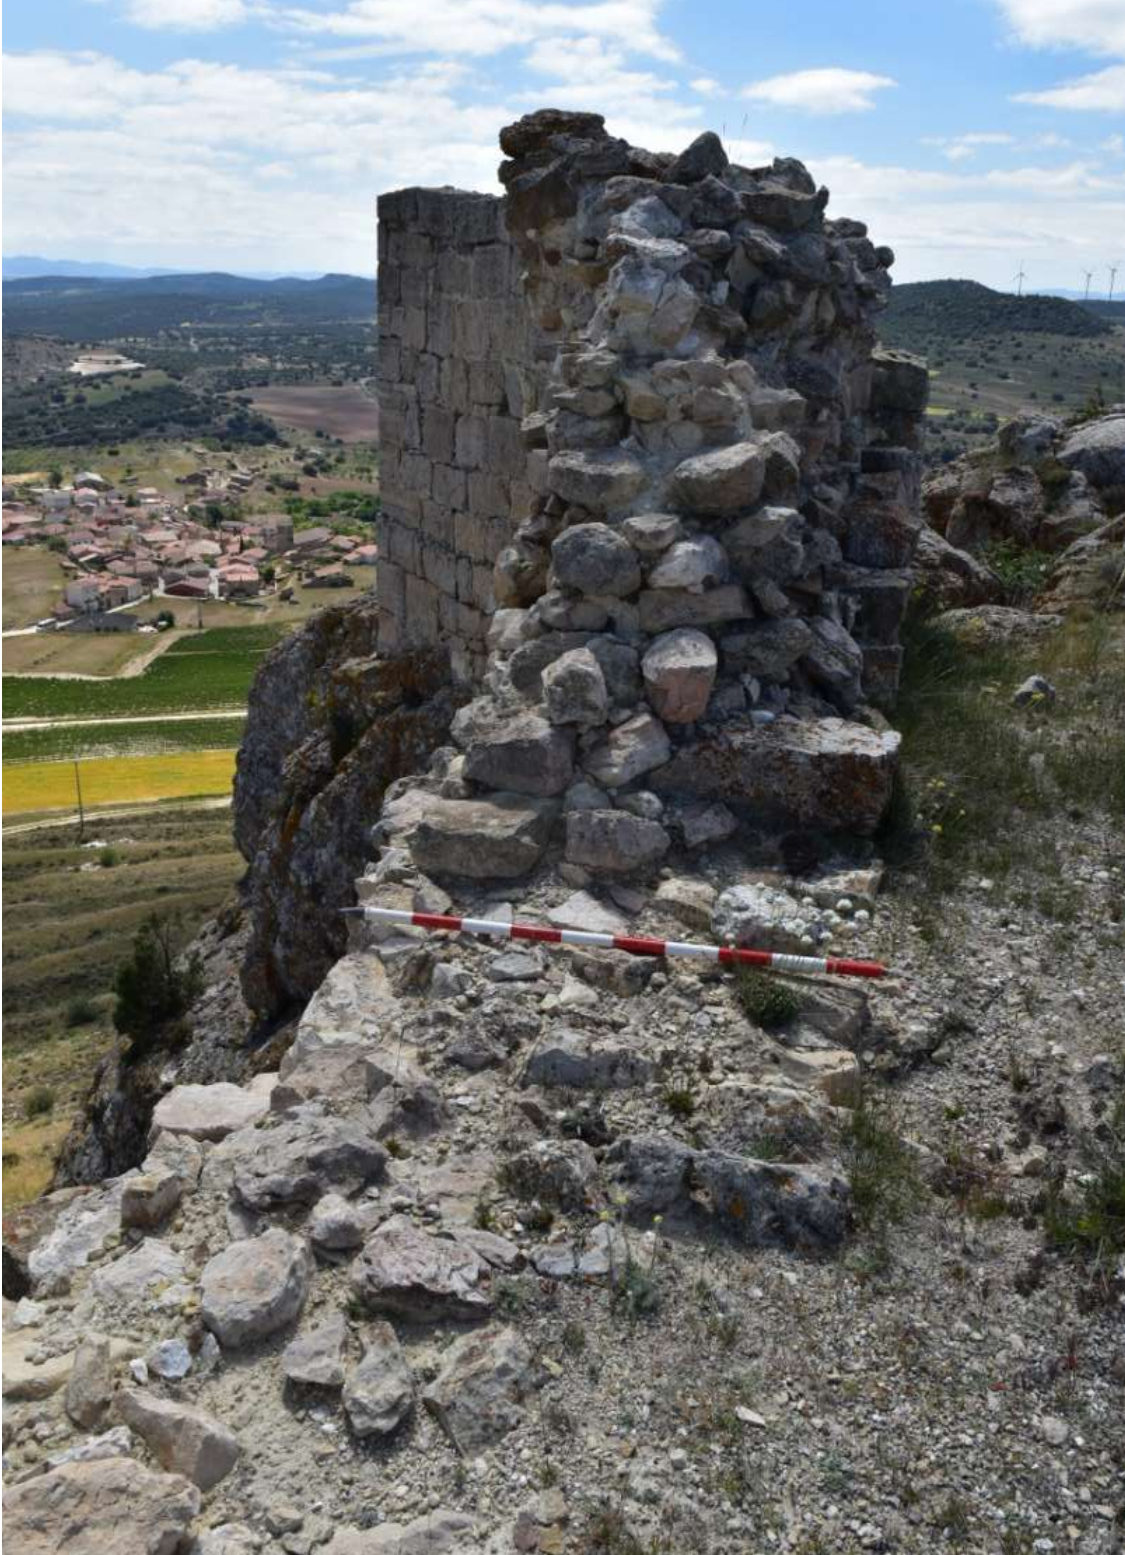
Lámina 87. Vista de la sección de la estructura M.7. Foto de junio de 2024.

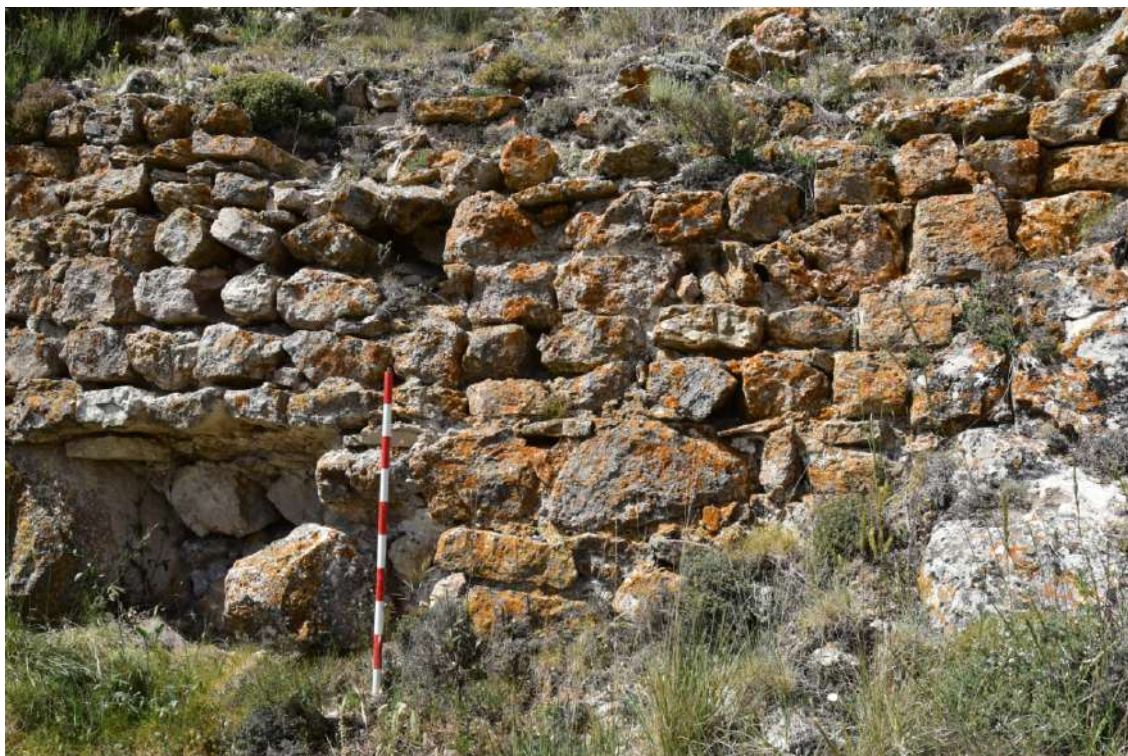
Lámina 88. Detalle del paramento M.6.2., con mampostería careada.

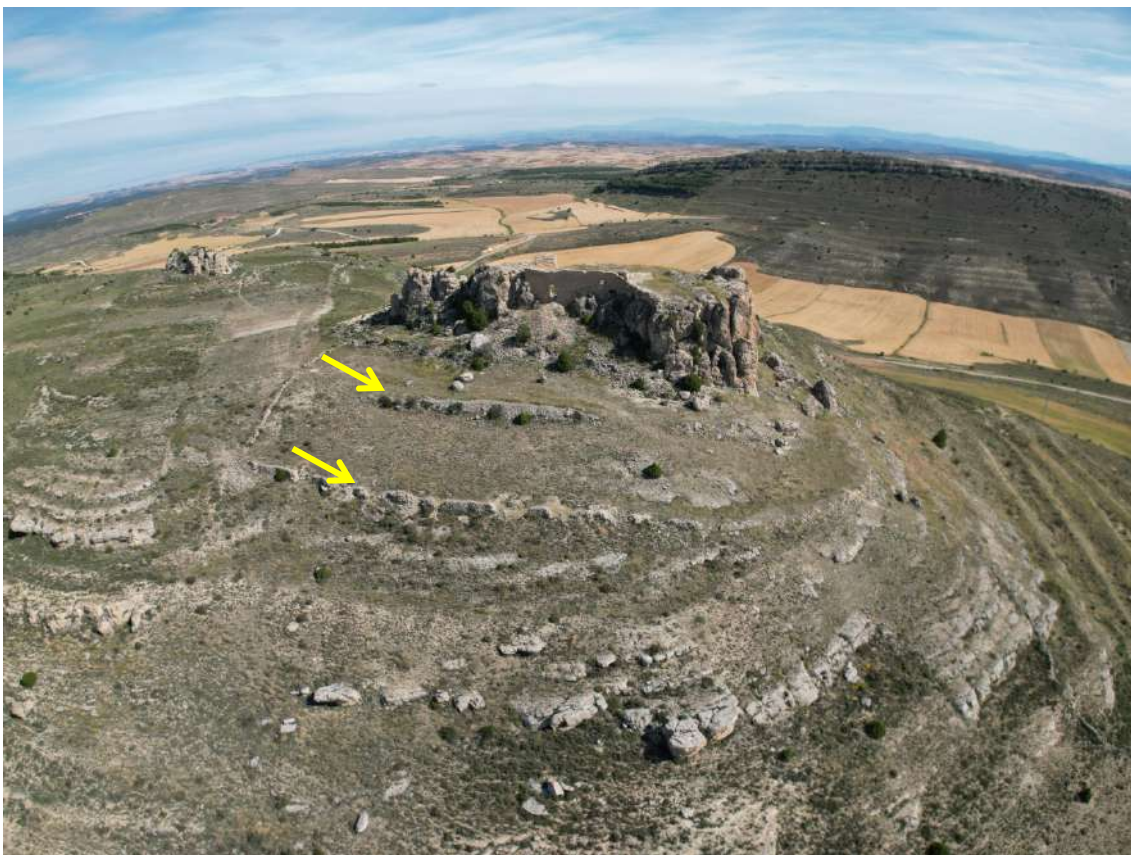
Lámina 93. Vista aérea del castillo de Fuentelsaz por el sur. Las flechas indican las estructuras de otros recintos de la fortaleza, siendo el MX.3 el superior y el MX.4 el inferior.

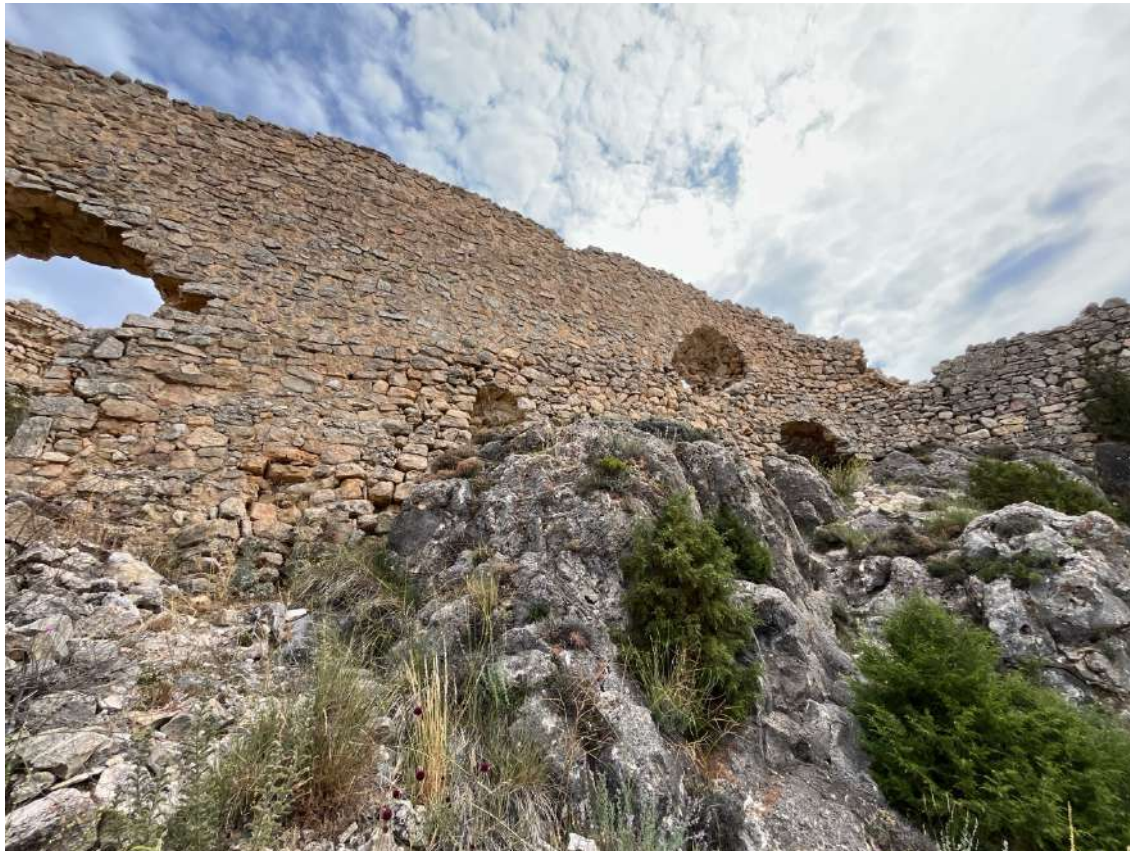
Lámina 96. Presencia de oquedades en el paño meridional del castillo M2.
