PLAN DIRECTOR DEL CASTILLO DE FUENTElsaZ (GUADALAJARA)

AUTOR:
YAMUR. ARQUITECTURA Y ARQUEOLOGÍA S.L.

PROMOTOR:
AYUNTAMIENTO DE FUENTElsaZ

FEBRERO DE 2025

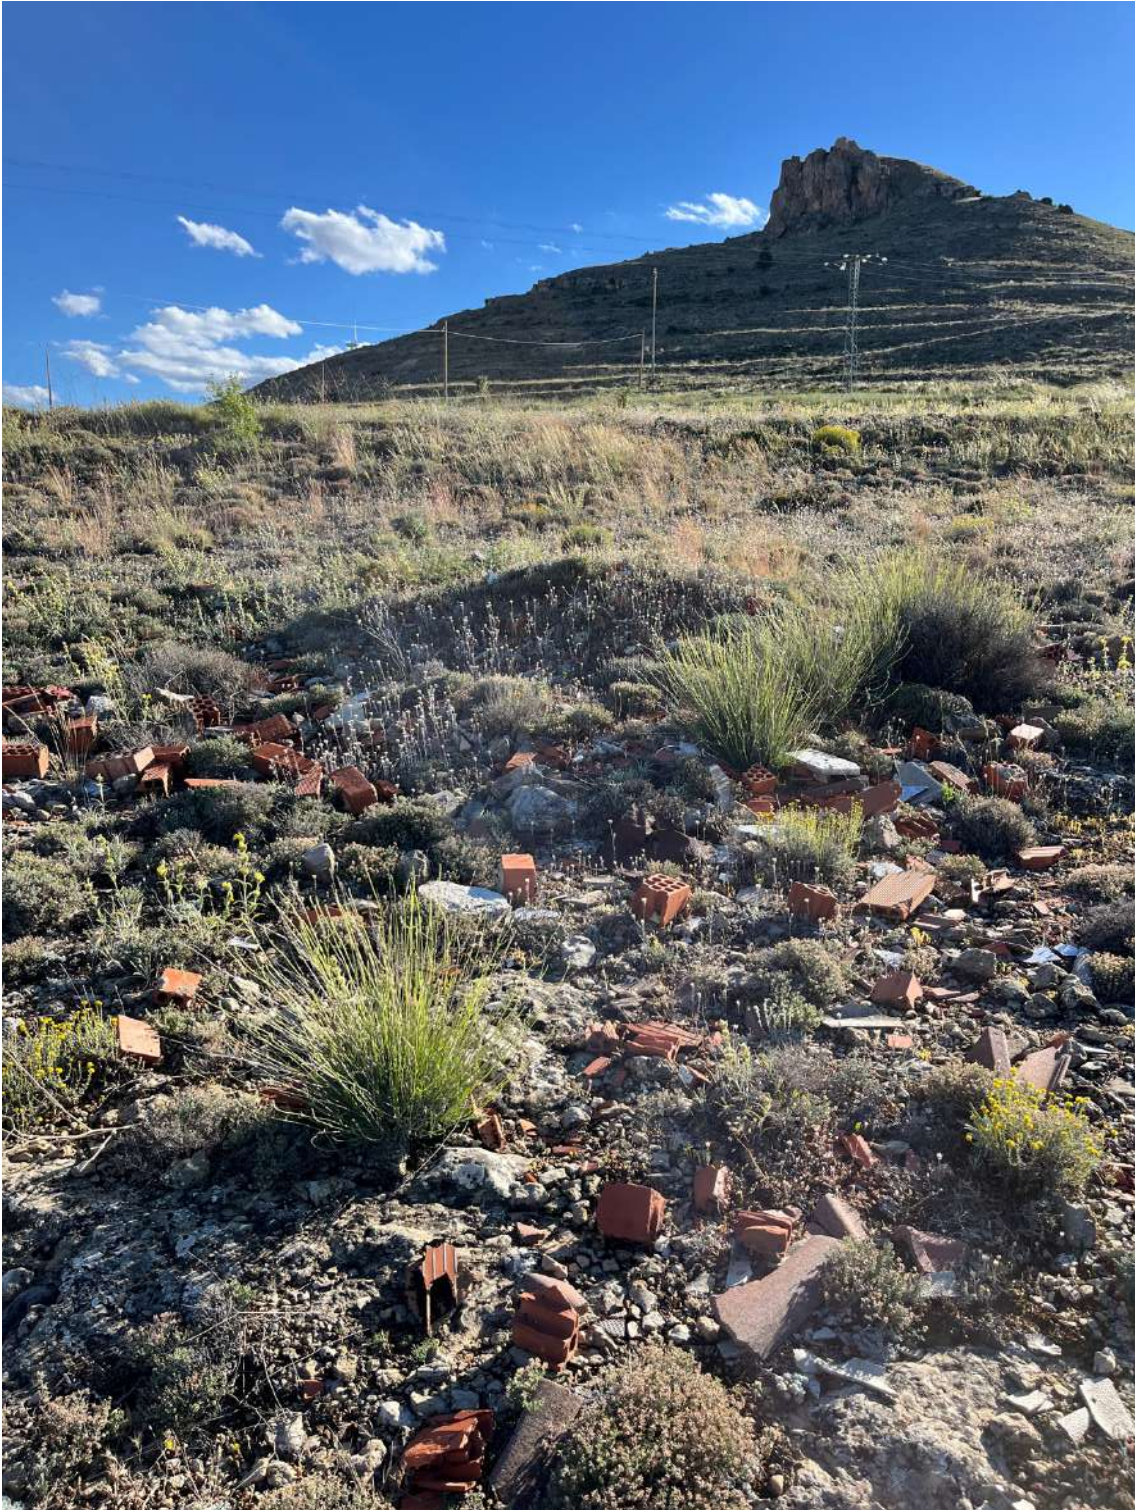
Lámina 102. Existencia de escombreras en el frente septentrional del cerro.
